## 山形県最上郡大蔵村滝の沢で発生した山崩れ

東浦将夫・阿部 修\*

国立防災科学技術センター新庄支所

### Field Investigation of a Landslide that occurred at Takinosawa, Ohkura-mura, Mogami-gun, Yamagata-ken

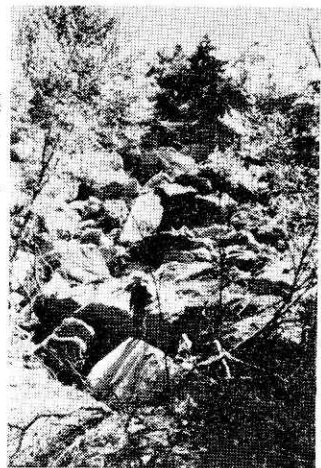
**写真 23**  
崩壊した岩塊。この大きさが標準的なものであり、大きいものだと直径5～10 mのものもある。

- ① 崩壊は斜面表層で起ったのではなく岩盤を含む全体のものである。
- ② 岩石地帯の崩壊であり、崩壊地域は、崩壊した破断面によって大きく三つの地区に分けられる（図2のA、B、C、）。A地区は主に、巨大な岩塊が崩落堆積した地域で、B、C、。両地区は主に、山腹がずり落ちた地域である（図2、図3参照）。
- ③ 崩落した岩塊の大部分は、風化した茶色や黒褐色の層理面もしくは節理面で分離または剝離した巨大角礫で、大きいものの直径は5～10mに達する。そのいくつかの例を写真23、26、27に示す。

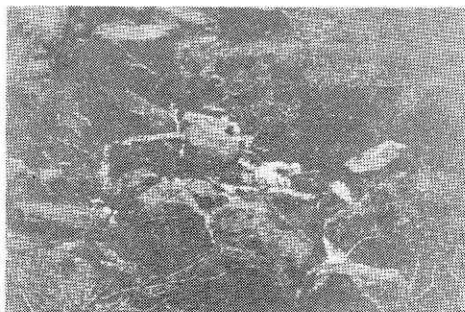
写真 24 オッカナ沢の沢水が赤砂川に合流する地点（オッカナ沢の上流で、沢水は川床の亀裂に浸透し、この地点で現われる）。

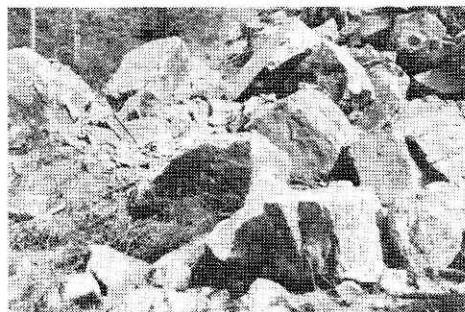
写真 28 写真23の場所に近い所の岩塊。

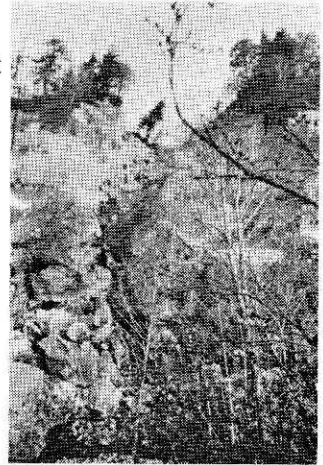
写真 33 赤砂川右岸の大亀裂.

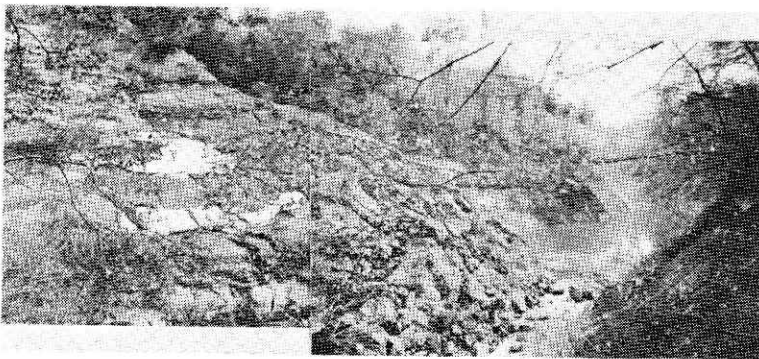
The area of the destruction is about 6 hectares and the amount of the destroyed debris was estimated at about 1.2 million  $m^3$ . On the other hand, the river Akasuna was interrupted by the debris of the landslide and a lake was formed. It is 500 meters in length, 50 meters in width and 20 meters in depth (Photo 34).

他方、赤砂川は今回の山崩れの土石によってせき止められ、天然のダムが形成されていた（長さ500m・幅50m・水深20m，図2，写真34）。そこでは、上流域から流入した融雪水が蓄えられ、このせき止め湖から流出する水は、崩落した岩石の間をぬって流下していた。

写真 34 赤砂川右岸の崩壊斜面(残雪がある). せき止められた水は、崩落した岩石の間をぬって下流に流れている. 斜面の位置から、川幅が狭められたのが判る.
